【状況写真】

対象の特定空家等

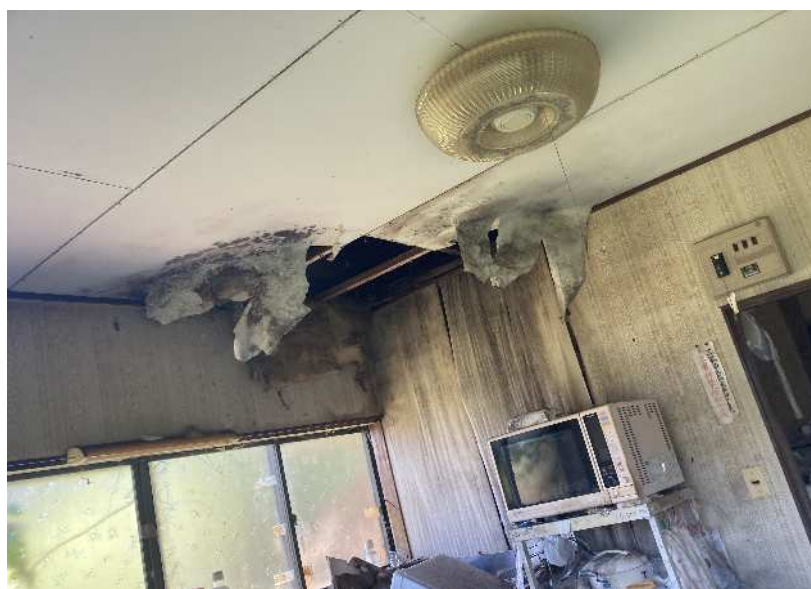
老朽化が進行し、天井が崩れた部分
