朝日村公共施設個別施設計画

令和2年1月
朝 日 村

朝日村公共施設個別施設計画：目次

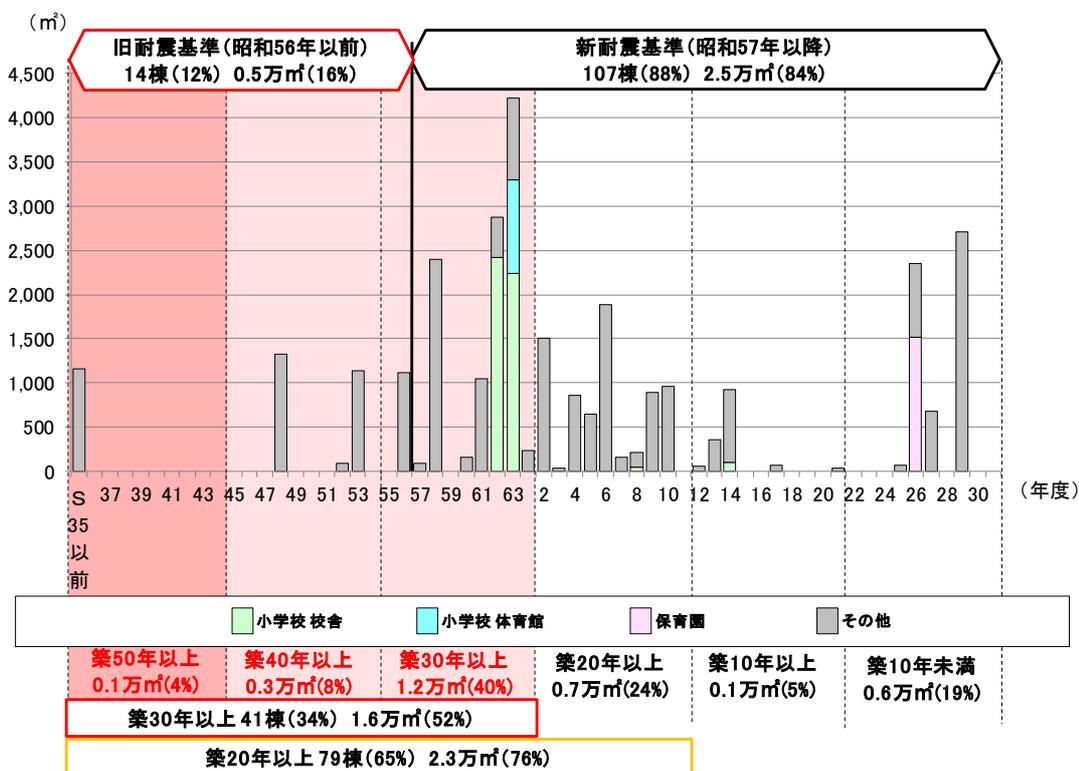
◆図表 3-9 築年別整備状況

建築年次別の整備状況は下図に示すとおりです。

新耐震基準により建築された建物は延床面積で全体の84%（棟数では88%）で、残りの延床面積16%（棟数では12%）が、昭和56年以前の旧耐震基準により建築された建物です。

耐震化されていない建物は、旧役場庁舎、役場書庫、中央公民館、旧おひさま保育園、第5分団詰所です。

築年数では、築後20年以上の建物が全体の延床面積で76%（棟数では65%）あり、大規模改修など老朽化への対応、耐震性など安全性を高める改修工事など、建物の適切な修繕や改修が必要になってきます。

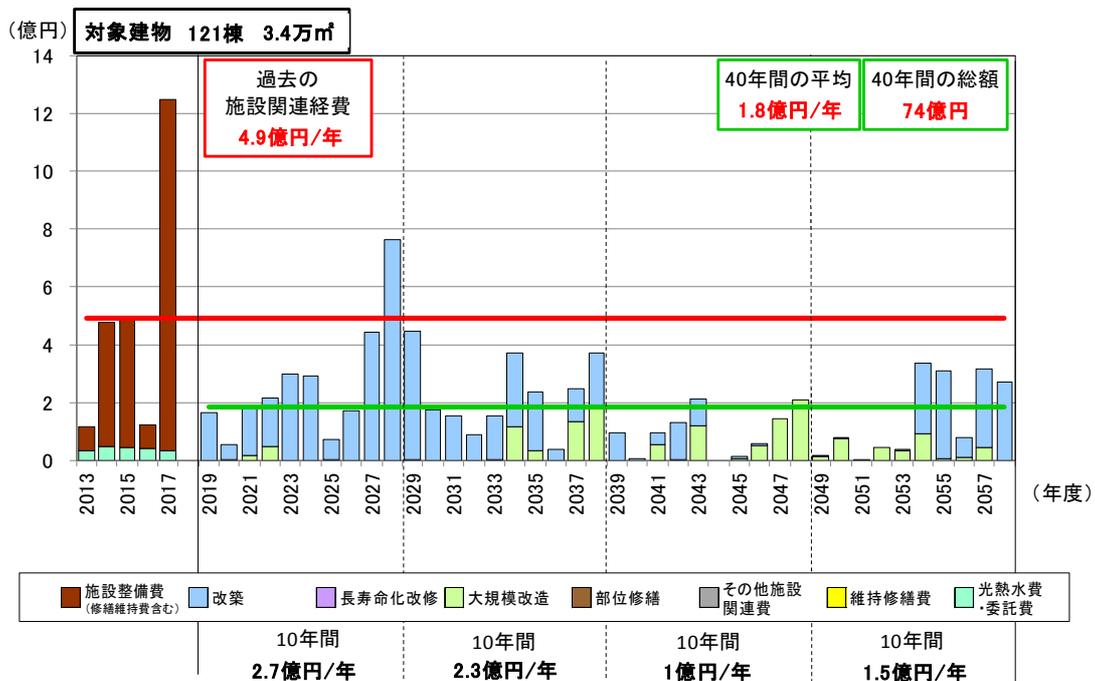
◆図表3-13 今後の維持・更新コスト（従来型）

公共施設において、従来どおり建設後40年前後で建替えを行った場合、今後40年間のコストは74億円（1.8億円/年）かかると試算されます。

過去5年間の施設関連経費の平均は約4.9億円/年、役場新庁舎建設分を除くと2.5億円/年となります。今後40年間における施設関連経費平均の比較では、従来どおりの維持・更新方法でも過去5年間の平均より少額となります。

しかし、大規模改修や耐震補強を実施したとはいえ、築後30年を超過している建物は、延床面積で全体の34%（図表3-7）にあるため、今後20年間に改修や建替えが集中し、20年間のコストは平均2.5億円/年になると試算されます。

改築：更新周期40年、工事期間2年、実施年数より古い建物の改修を10年以内に実施

改築単価：200,000円/㎡（朝日村の実績単価（デフレ率補正後の平均）の平均）

大規模改造：実施年数20年周期、工事期間1年

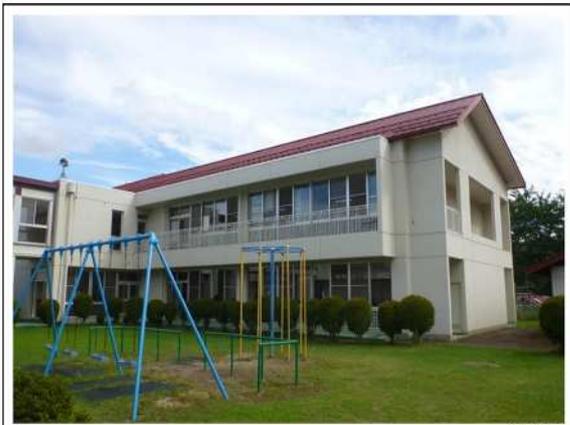
建物名	普通教室棟	外壁：現状
写真No.	1	
部位	外観	
評価

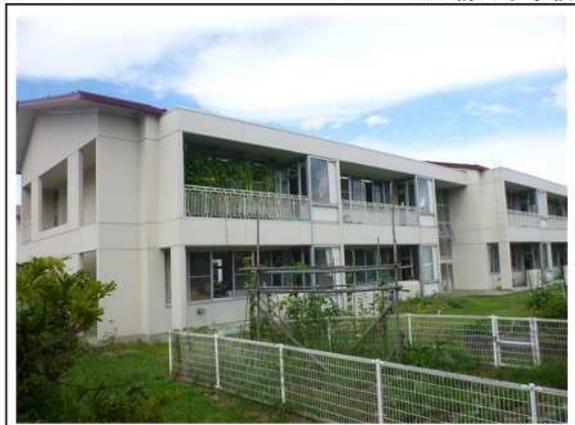
建物名	普通教室棟	外壁：現状
写真No.	2	
部位	外観	
評価

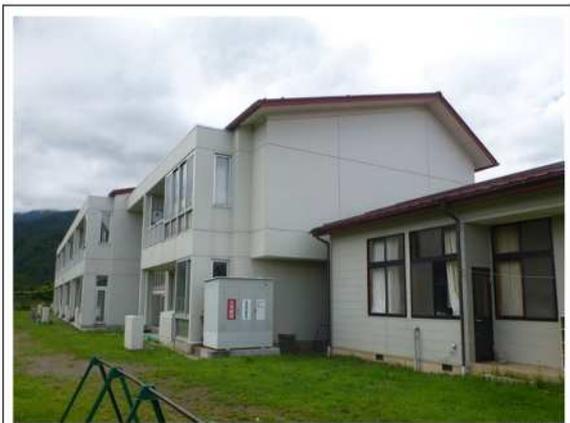
建物名	普通教室棟	外壁：現状
写真No.	3	
部位	外観	
評価

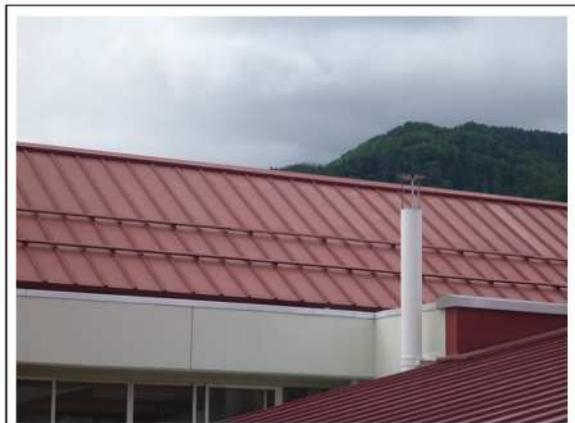
建物名	普通教室棟	屋根：変退色
写真No.	4	
部位	屋根・屋上	
評価	B

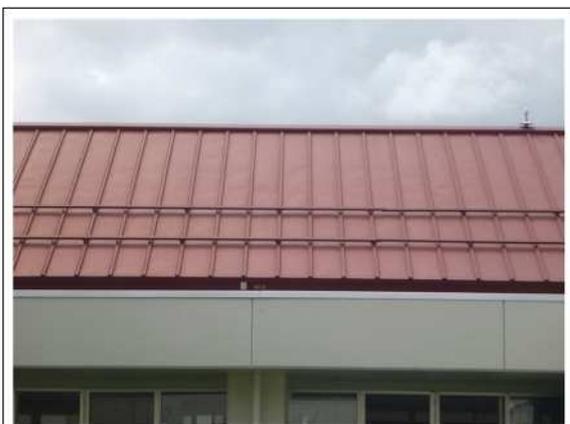
建物名	普通教室棟	屋根：変退色
写真No.	5	
部位	屋根・屋上	
評価	B

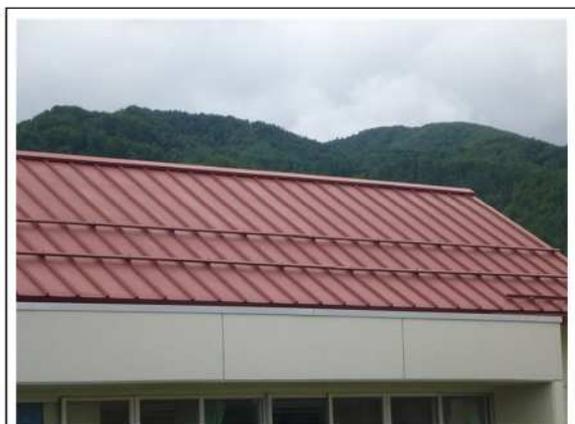
建物名	普通教室棟	屋根：変退色
写真No.	6	
部位	屋根・屋上	
評価	B

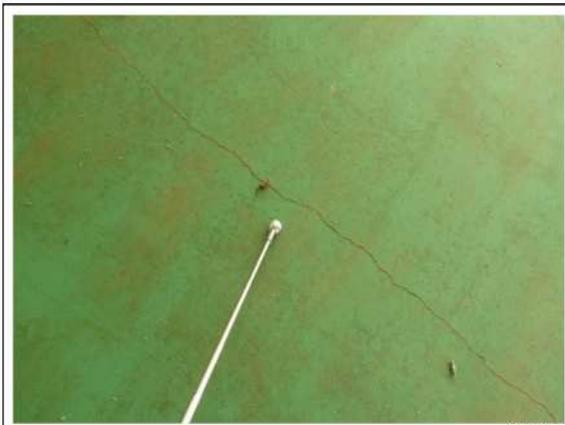
建物名	普通教室棟	ベランダ床：ひび割れ
写真No.	25	
部位	外壁	
評価	B

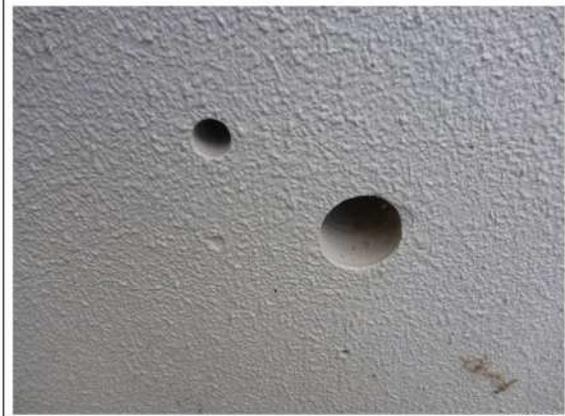
建物名	普通教室棟	外壁：コア抜きあり
写真No.	26	
部位	外壁	
評価	B

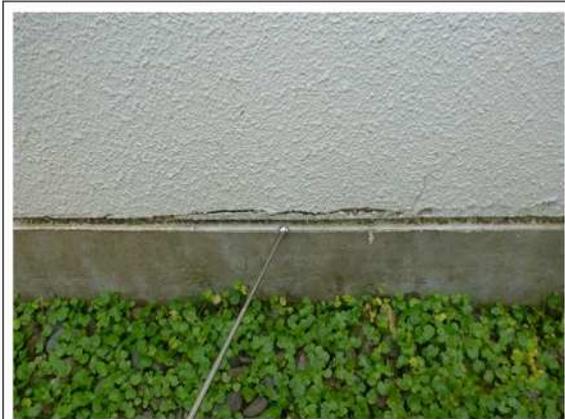
建物名	普通教室棟	基礎：ひび割れ
写真No.	27	
部位	外壁	
評価	B

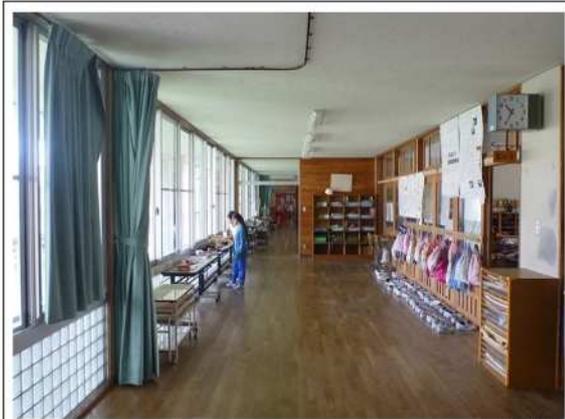
建物名	普通教室棟	2F廊下：現状
写真No.	28	
部位	内部仕上	
評価	B

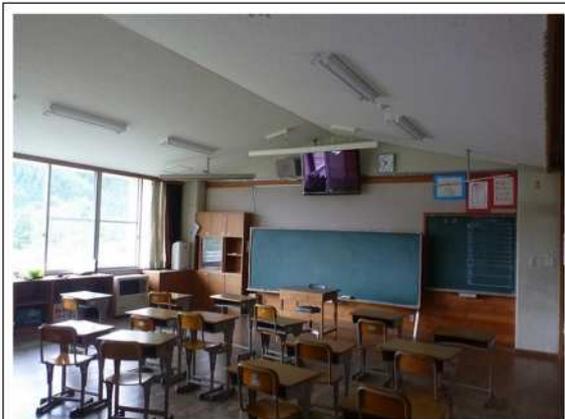
建物名	普通教室棟	教室(かたくり)：現状
写真No.	29	
部位	内部仕上	
評価	B

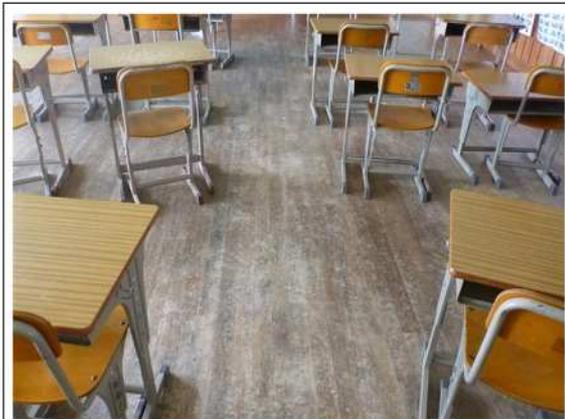
建物名	普通教室棟	教室床：摩耗・変退色
写真No.	30	
部位	内部仕上	
評価	B

番号	施設名	建物名	主な課題	対策の方向性	今後の方向性	
					機能	建物
16	朝日小学校	普通教室棟	児童数の減少、床の摩耗など経年劣化進行	適切な維持管理	継続	長寿命化
17	朝日小学校	特殊学級	経年劣化の進行	適切な維持管理	継続	長寿命化
18	朝日小学校	特別教室棟	児童数の減少、漏水、床摩耗など経年劣化の進行	適切な維持管理	継続	長寿命化
19	朝日小学校	昇降口棟	児童数の減少、漏水、床摩耗など経年劣化の進行	適切な維持管理	継続	長寿命化
20	朝日小学校	粘土焼成室	2048改築の時期	劣化状況に応じて改築	継続	改築
21	朝日小学校	給食棟	児童数の減少、内部床・壁など経年劣化の進行	適切な維持管理	継続	長寿命化
22	朝日小学校	プロパン庫	2047改築の時期	劣化状況に応じて改築	継続	改築
23	朝日小学校	倉庫1	2047改築の時期	劣化状況に応じて改築	継続	改築
24	朝日小学校	倉庫2	PCB保管庫として使用中	PCBを処分した時点で取壊し	継続	取壊し
25	朝日小学校	アリーナ	児童数の減少、外壁・床など経年劣化の進行	適切な維持管理	継続	長寿命化
26	朝日小学校	障害者トイレ	経年劣化の進行	適切な維持管理	継続	長寿命化
27	朝日小学校	小学校プール	築後20年が経過、屋根・外壁等劣化、大規模改造の時期	適切な維持管理	継続	長寿命化
28	朝日小学校	倉庫3	2047改築の時期	劣化状況に応じて改築	継続	改築

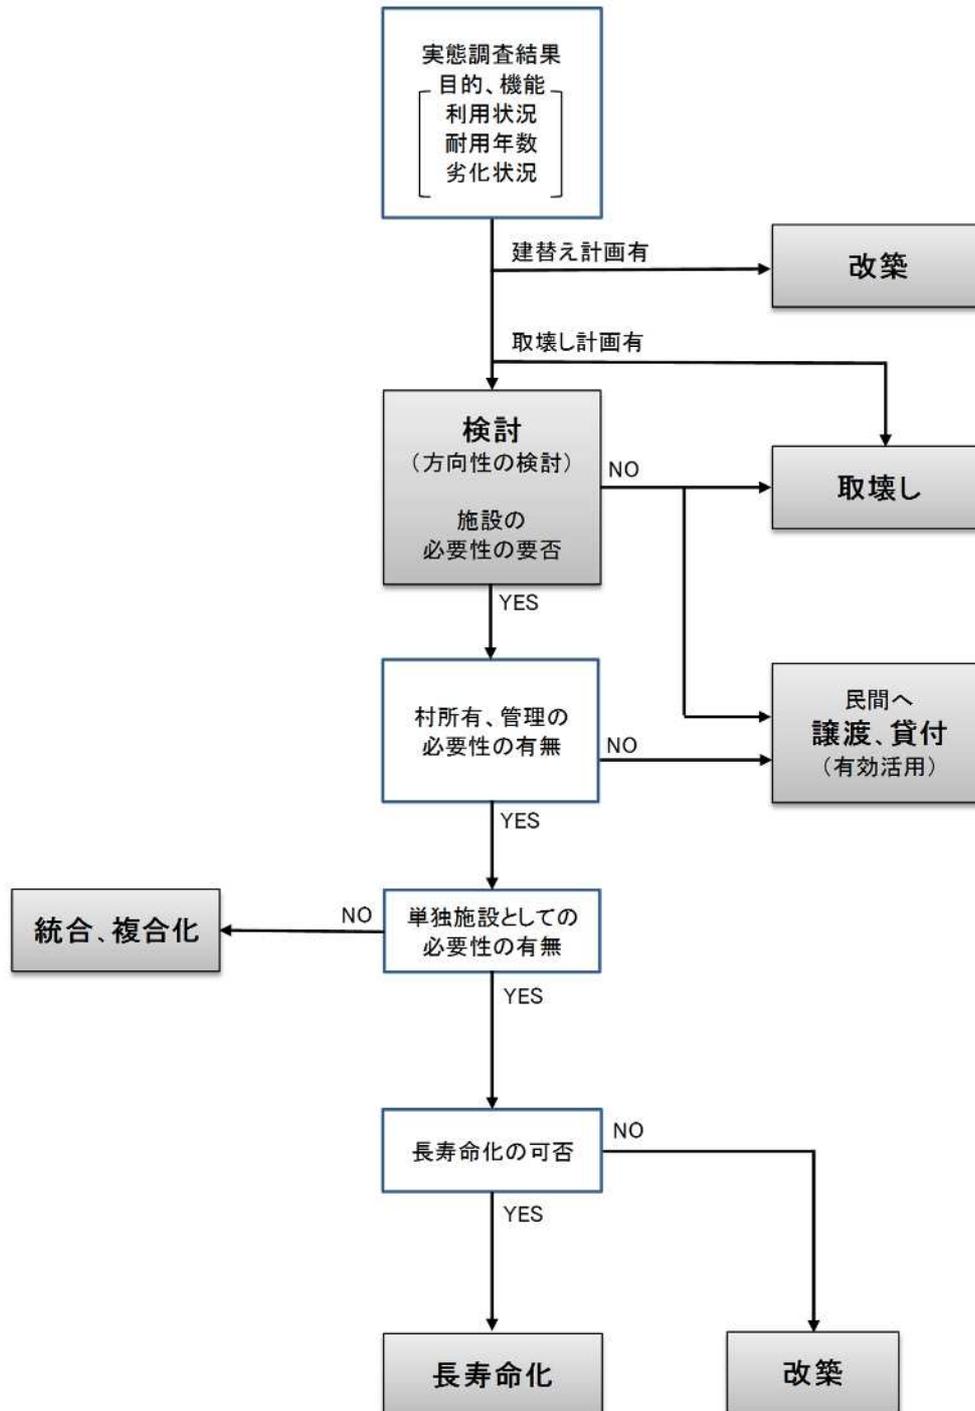
◆図表 5-1 今後の方向性検討フロー

今後の方向性を考えるにあたっては、下表のフローをもとに検討します。

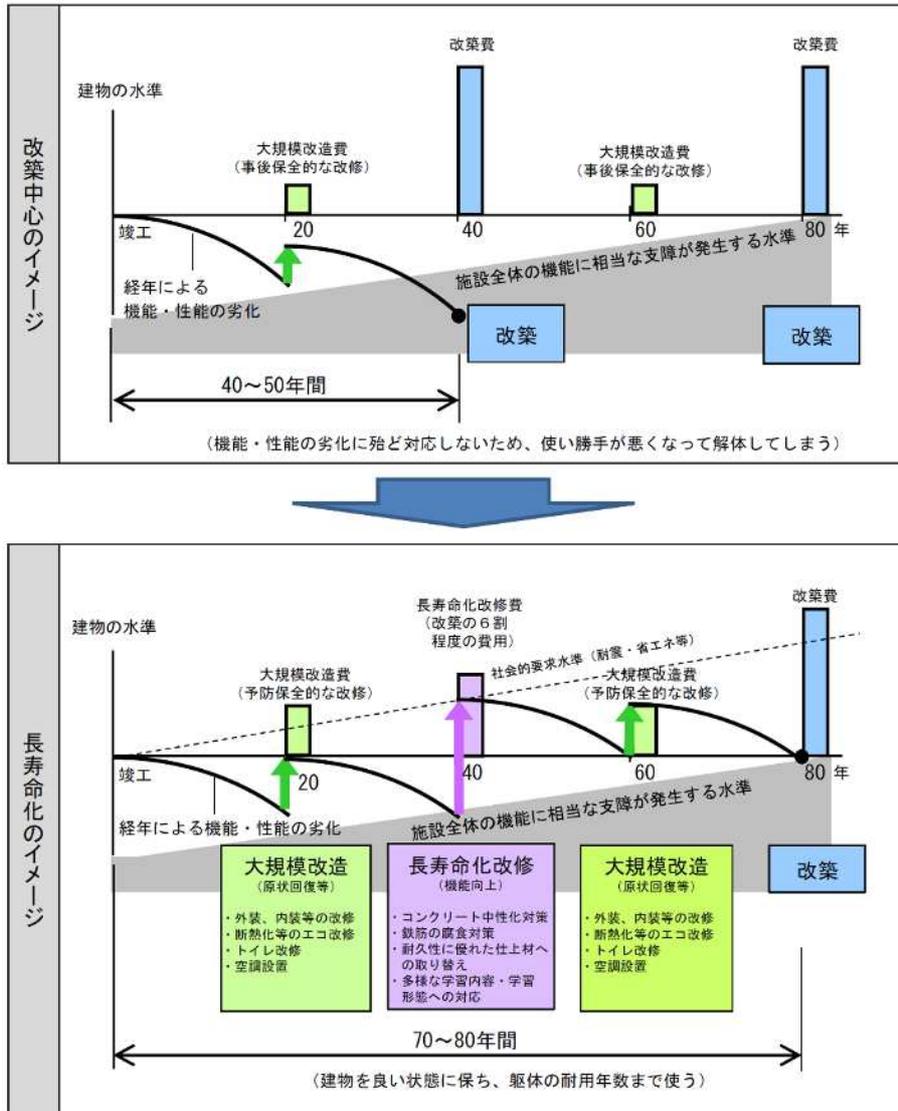
◆図表 6-1 改築中心から長寿命化への転換のイメージ

鉄筋コンクリート造等の大規模な施設整備について、改築を中心もしくは事後保全の維持管理(建替え年数40年)から、築20年程度経過後に機能回復のための予防保全的な改修等、中間期(40年など)に長寿命化改修、その後も建物の部位ごとの更新周期を勘案し、約20年スパンで予防保全的な改修を計画的に行うなど、計画保全による建物の長寿命化(建替え年数80年)に切り替え、部位改修を併用した整備を行います。

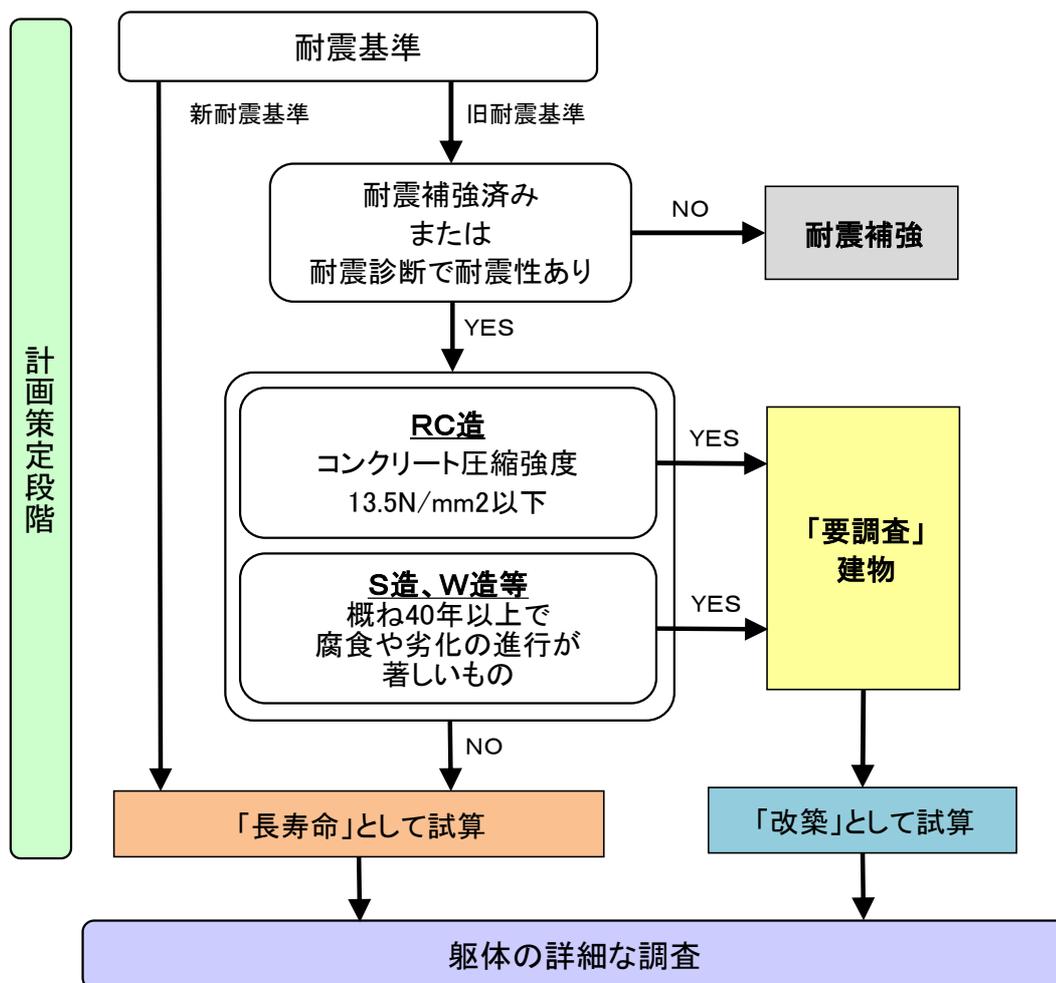
◆図表 6-2 長寿命化判定フロー

本村においても詳細診断の結果、長寿命化改修が可能な公共施設は長寿命化することとしますが、実際の施設の長寿命化・建替え等にあたっては、ユニバーサルデザインの視点に立ち、人口・利用者数等の将来見通し、詳細診断の結果、財政状況や各種補助制度を総合的に勘案して決定するものとします。

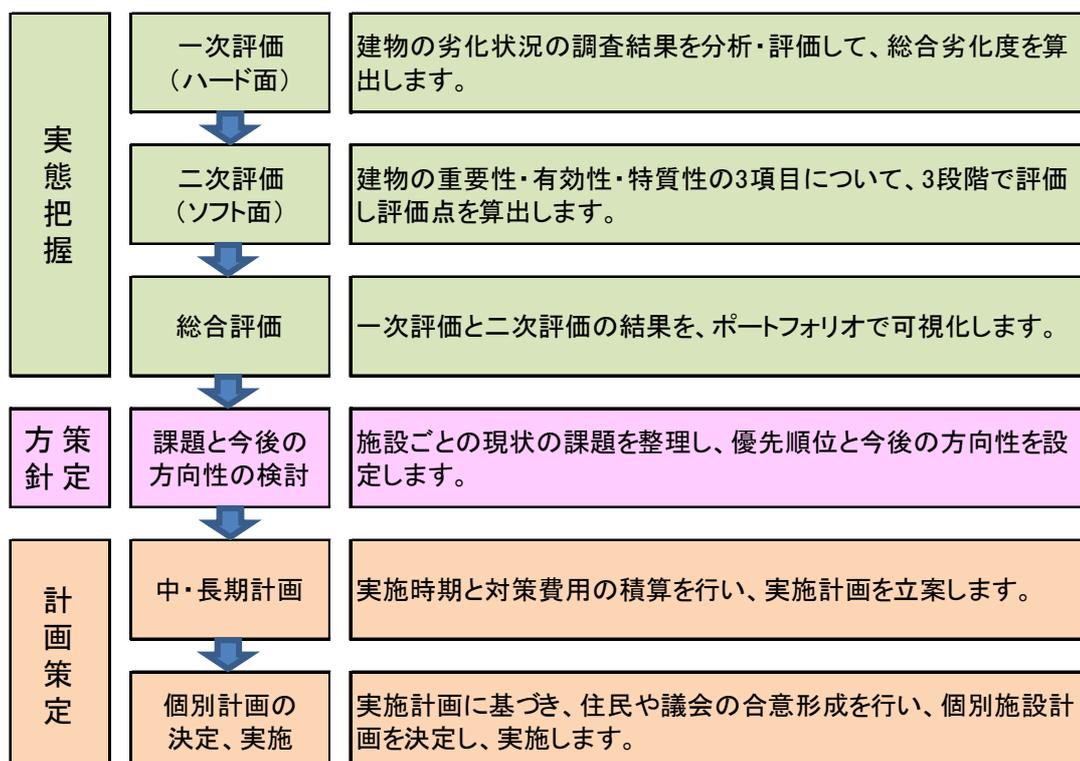
◆図表 8-1 優先順位判断と計画策定フロー

- ①安全性……緊急性、耐震性、長寿命化、障害の排除
- ②機能性……原状回復、防災・防犯、省エネ
- ③経済性……ライフサイクルコストの低減
- ④代替性……他に代替がないもの
- ⑤社会性……社会的ニーズ（洋式トイレ、LED、ユニバーサルデザインなど）

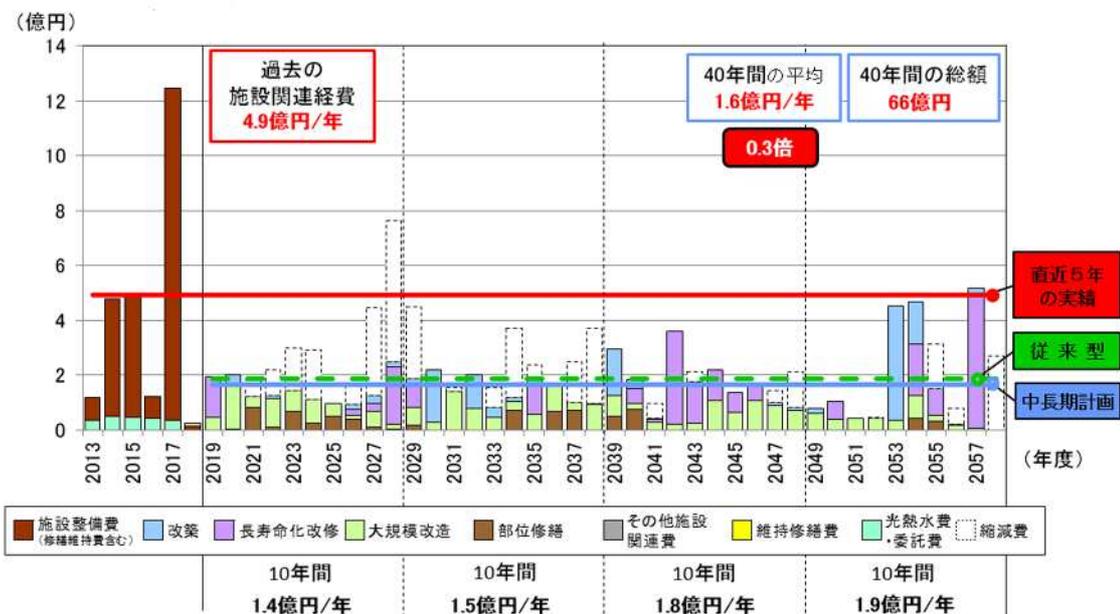
◆図表8-6 今後の維持・更新コスト（中・長期計画）

今後40年における年度ごとの事業費は、1.4～1.9億円で推移する計画であり、財政負担の平準化という面からも効果が期待できる計画となりました。

基準年度：2018年（試算期間：基準年の翌年度から40年間）

部位修繕：劣化状況及び部位ごとの改修周期を参考に計画
